4. GEOTEKNİK İRDELEMELER

4.1. Erzincan Bölgesi Genel Zemin Koşulları

4.2. 13 Mart 1992 Depremi Sonrası Gözlemler

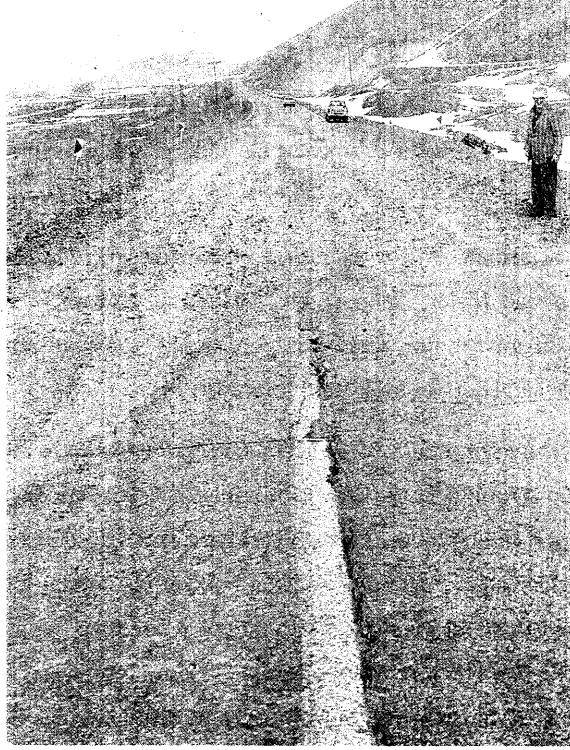
Erzincan - Erzurum karayolu'nun yaklaşık 20. km sinde karayolunda yarıma ve ayrılmalar olmuş, boyuna ve enine çatlaklar oluşmuştur. Şekil 4.1 ve 4.2'de, çatlakların bilahare doldurulduktan sonraki durumu ve boyuna çatlaklar görülmektedir.

Şekil 4.1– Yolda çatlaklar

Boyuna çatlakların bir kısmının, karayolu dolgu şevlerindeki stabilite kaybından oluştuğu, ancak bu kesimde aynı zamanda genel bir zemin oturması da olduğu düşünülmektedir. Oturmaların, alüvyon içindeki kumlu tabakalarda deprem sırasında meydana gelen boşluk suyu basıncı artışları ile ilgili olması mümkün görülmektedir.

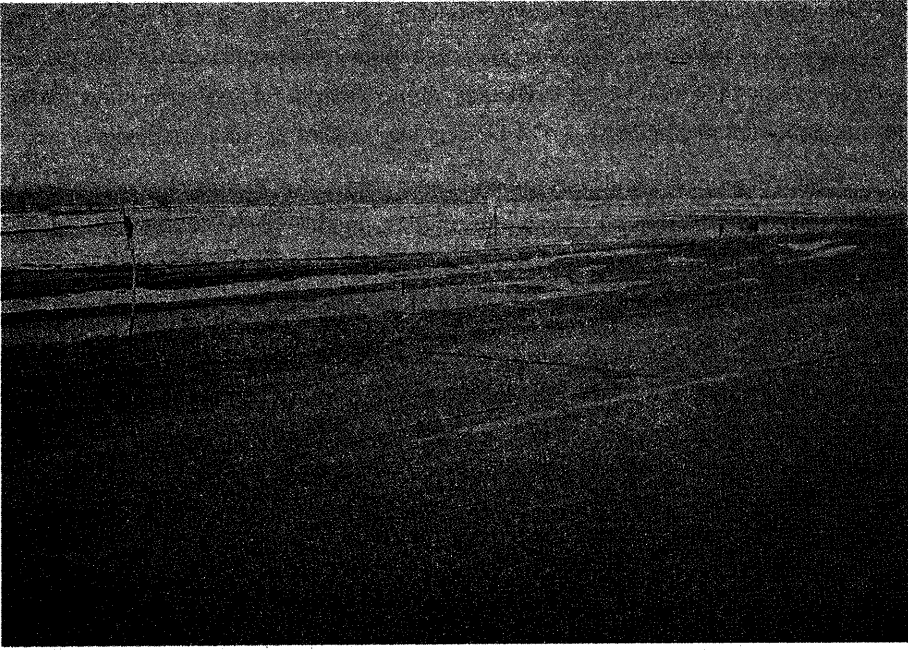
Şekil 4.2- Yolda Çatlaklar

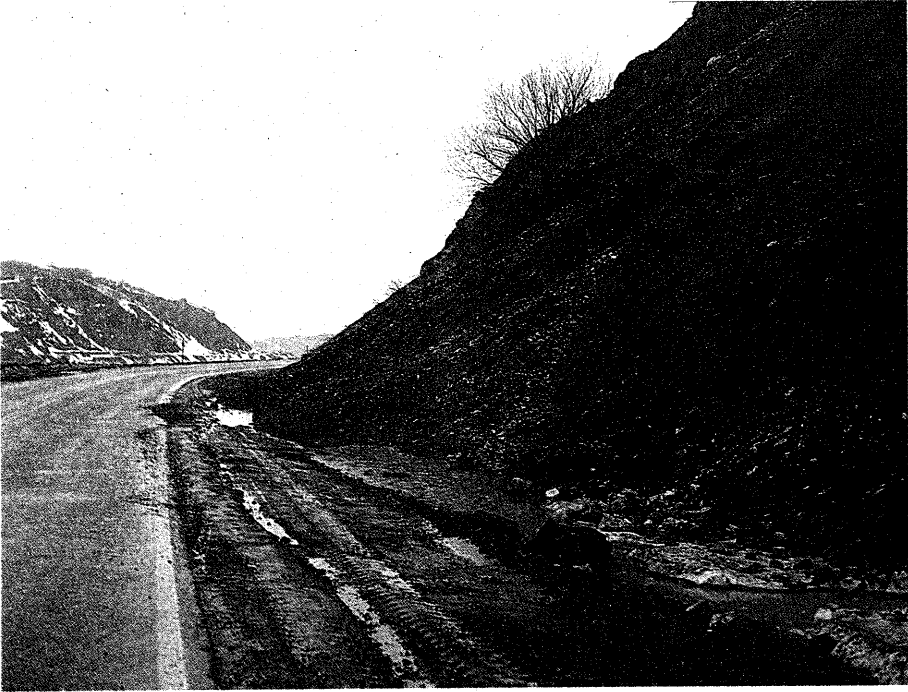
Karayolunun bu kesimlerinde oluşan bir başka olay ise şev dökülmeleridir. Şekil 4.3'deki fotoğrafta, deprem sonrası temizlenen yolun böyle bir kesimi görülmektedir. Deprem sonrasında ulaşımda zorluklara neden olan bu olay sırasında, karayoluna paralel olan demiryolunun bir kesimine de kaya parçaları düşmüştür.

Şekil 4.3- Şev Dökülmesi

– Kente bađlantıyı sađlayan nemli karayolu, demiryolu bađlantılarında yol řevlerinin deprem etkisi gznne alınarak projelendirilmesi,

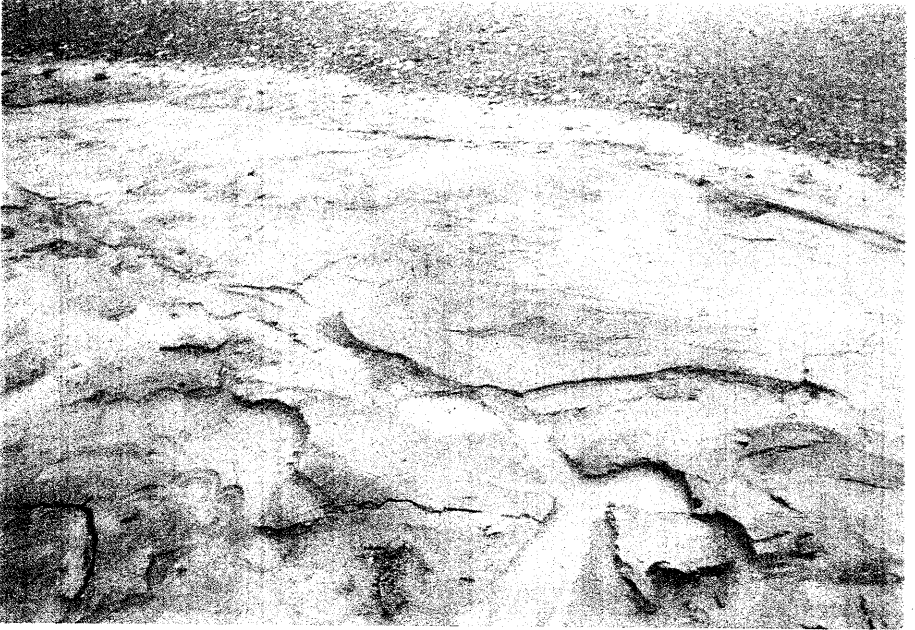
Öte yandan, Erzincan maden suyu tesislerinin bulunduğu Böğert Ekşisu mevkiinde, yeraltı suyunun zemin yüzeyine çok yakın olması nedeniyle deprem sırasında zemin yüzeyinde ince kum ve silt kaynaması olmuş ve tipik bir sıvılaşma olayı gözlenmesi mümkün olmuştur. Şekil 4.4'de bu olaydan bir görünüş sunulmaktadır.

Şekil 4.4– Sıvılaşma
